HOMEKOIRATUTKIMUS

Osoite Sairaalantie 7
Asiakkaan nimi Heinäveden kunta.
Raportin toimitus jenni.ylikotila@heinavesi.fi

12.01.2018

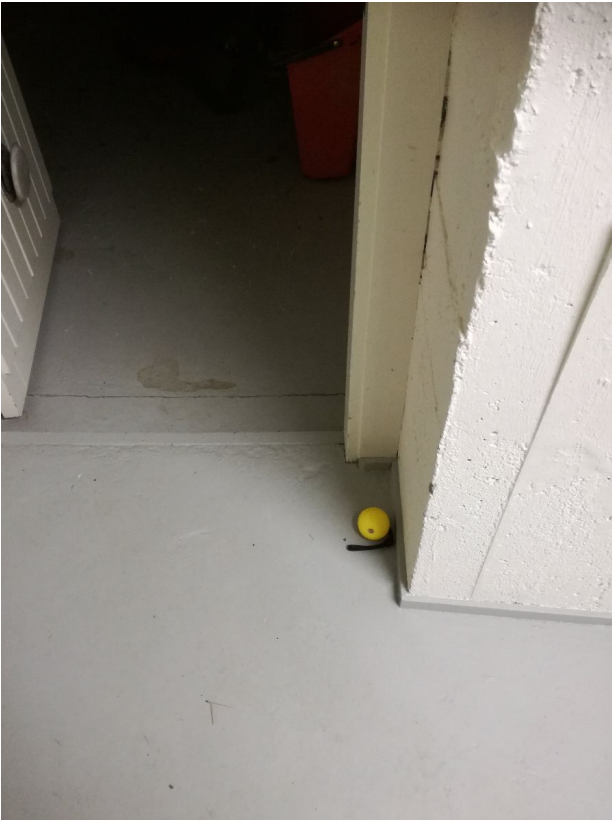
KUVA 1 Ilmaisukohta merkitty keltaisella pallolla

Ilmaisu alakerran varaston ja autotallin välisen oven vieressä olevan pilarin juureen.

Alakerran varaston ilmanvaihto tulee toteuttaa siten että saastunut ilma ei pääse kulkeutumaan sisätiloihin.

Lisäksi varastotilassa säilytetään henkilökunnan työvaatteita jotka tulee siirtää muualle.

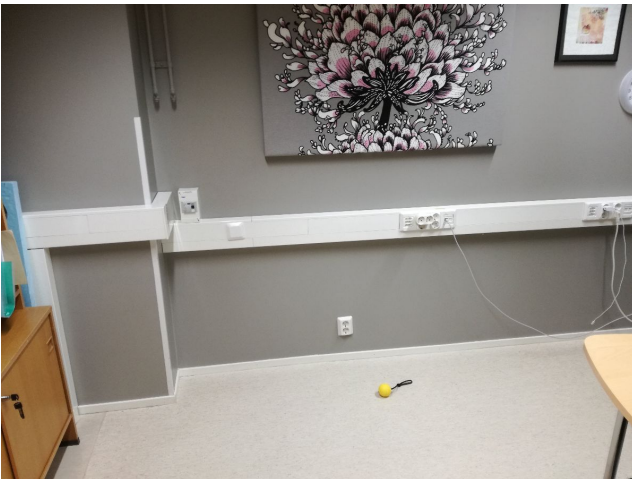
KUVA 2 Ilmaisukohta merkitty keltaisella pallolla

Ilmaisu yläkerrassa sijaitsevan toimistohuoneen ulkoseinä/lattialinjaan

Yläkerran toimisto tilan ilmanvaihto tulee säätää alipaineiseksi muuhun tilaan nähden.

Muovimatto tulee poistaa sekä sevittää seinärakenteen ja sinä olevan kotelon tila.

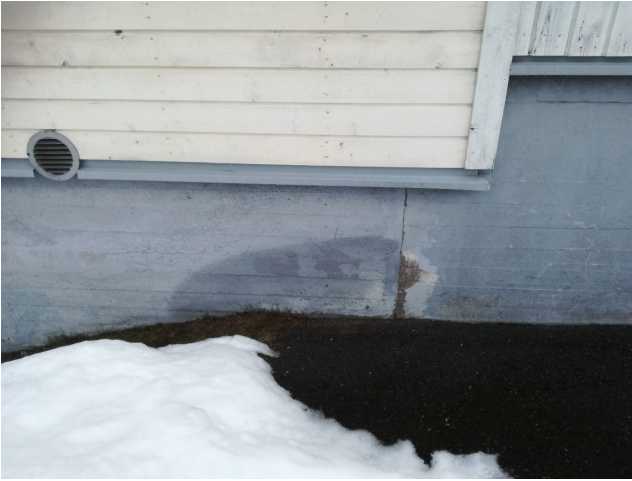
KUVA. 3 toimistotilan ilmaisukohta sijoittuu ilmanvaihtoritilän ja kuvassa näkyvän sokkelin sauman kohdalle.

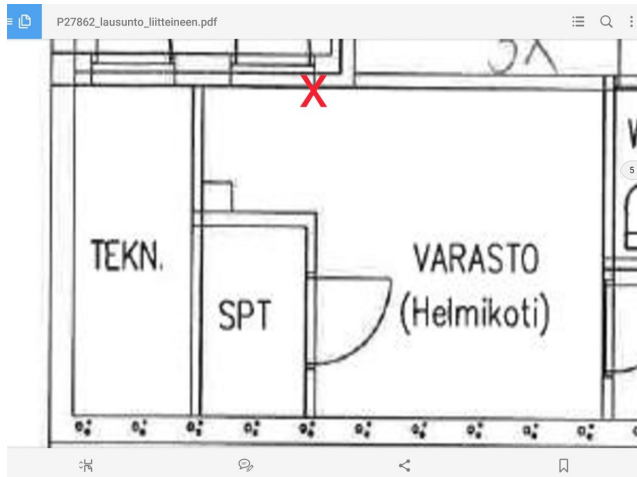
Alakerran ilmaisukohta

Alakerrassa mitattiin paine-ero varastotilan ja käytävän välillä. Ilma kulkeutuu varastotilasta käytävään.

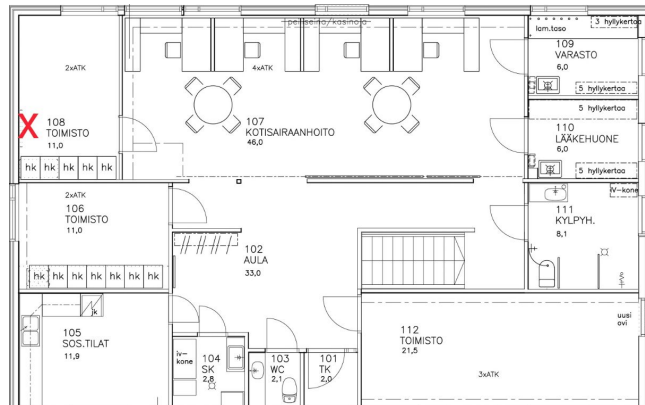
Yläkerran ilmaisukohta

Yläkerrassa toimistohuoneesta ilma kulkeutuu vastaavasti ympäröiviin tiloihin.

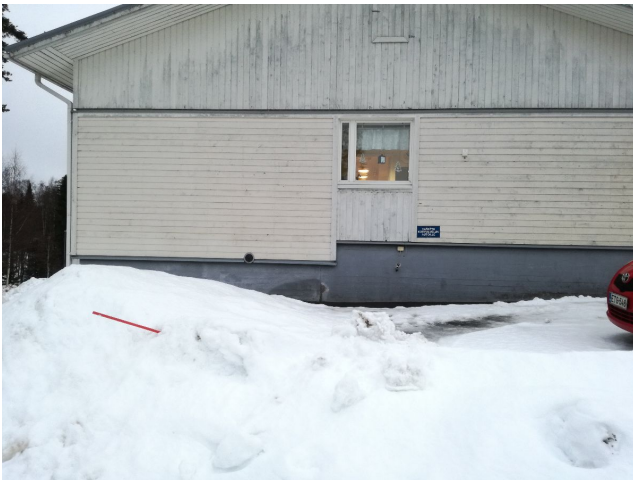
Sokkelissa kosteusjälki sekä sokkeli katkaisu

Ulkoseinässä olevan kosteuden lähde selvitettävä. Salaojan ja patolevyn tarkastus.
